德阳市罗江区城乡供水一体化农村供水工程（二期）

# 水土保持设施验收报告

编制单位：四川鼎冠环保科技有限公司

2024 年 12 月

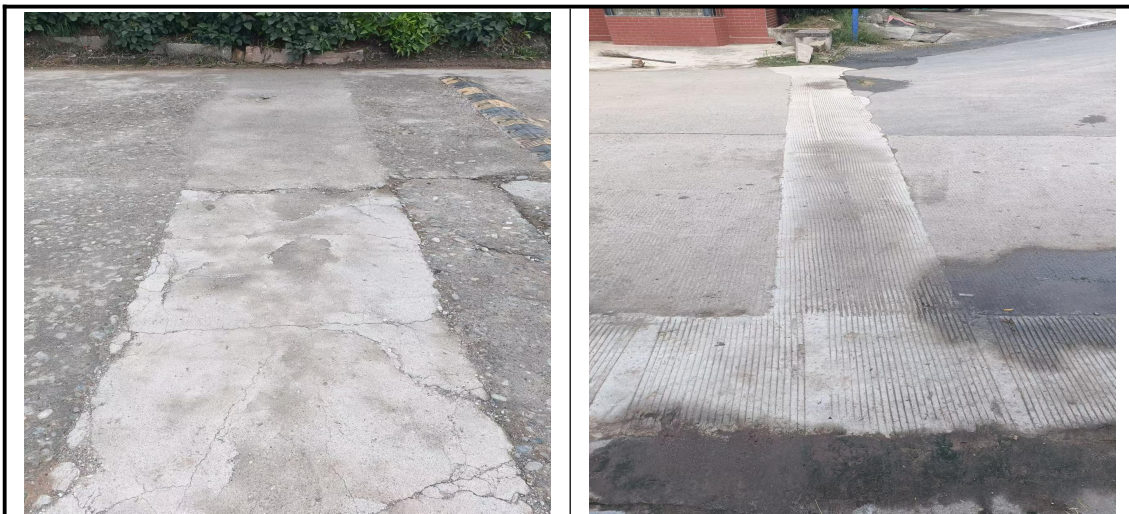
验收组经过对德阳市罗江区城乡供水一体化农村供水工程（二期）竣工资料检查和现场抽查分析，对本项目水土保持工程措施质量评价如下：排水工程砌体抹面平整、压光、直顺，无裂缝、空鼓等现象，砌体砂浆配合比准确，砌缝内砂浆均匀饱满、勾缝密实，浆砌石质量和规格符合设计要求；工程整地严格按照土地平整、绿化覆土、覆盖造地的顺序进行，覆土平均厚度达到设计要求，工程扰动土地得以改善，土地生产力得以恢复，确保了植物生长。

图 4-1 2024 年 12 月对管网工程进行现场检查

验收组认为：德阳市罗江区城乡供水一体化农村供水工程（二期）水土保持工程措施外观质量及内部质量均达到设计和规范要求，无明显外观缺陷，质量合格。

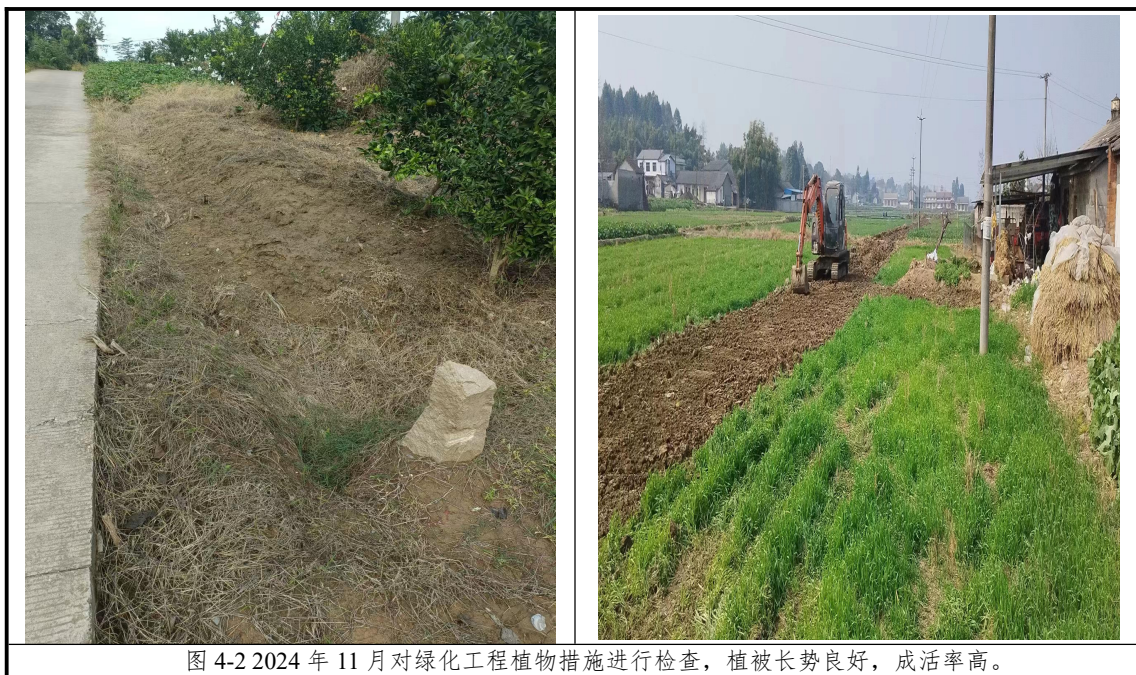
植物措施包括种植乔木、植草皮等，植物种类选择要求适宜当地自然条件，并兼顾水土保持和环境美化功能。其中乔木为天竺桂等；草皮为台湾二号。现场调查发现，植被生长普遍良好，表现出了对环境很强的适应性和很高的协调性。同时德阳市罗江区城乡供水一体化农村供水工程（二期）建立了运行期管护制度，落实了管护措施和管护人员，能对绿化措施定期进行修剪、灌溉、施肥，确保了植物的生长。

图 4-2 2024 年 11 月对绿化工程植物措施进行检查，植被长势良好，成活率高。
